AGEDI
AGENCE DE GESTION ET DE DEVELOPPEMENT
DES INFRASTRUCTURES INDUSTRIELLES

REHABILITATION DE LA ZONE INDUSTRIELLE DE YOPOUGON

TRAVAUX EN IMAGES

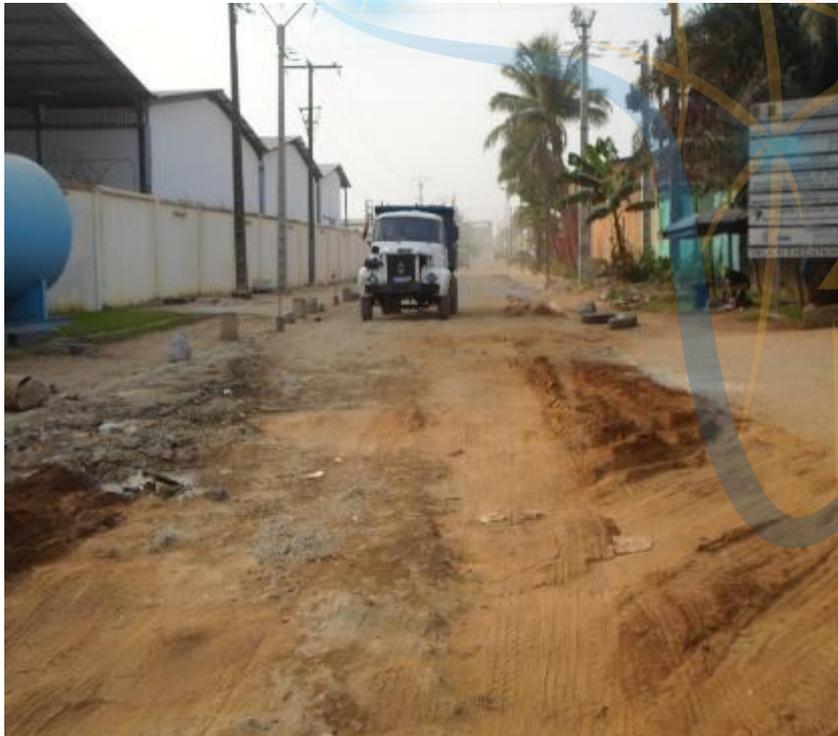
Voie P: bitumée et dégradée

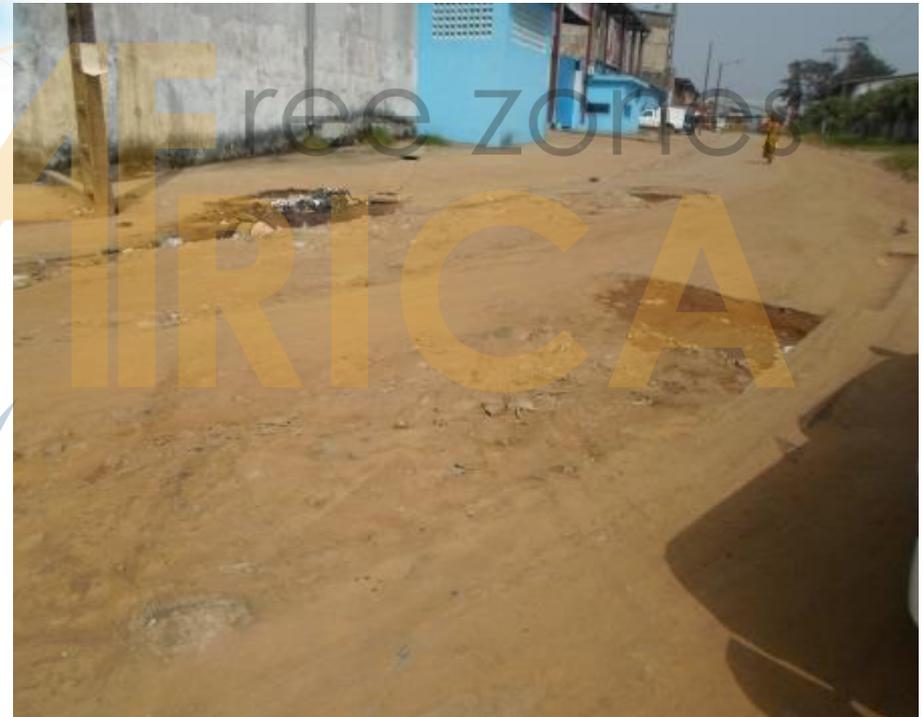
Voie A: bitumée et dégradée

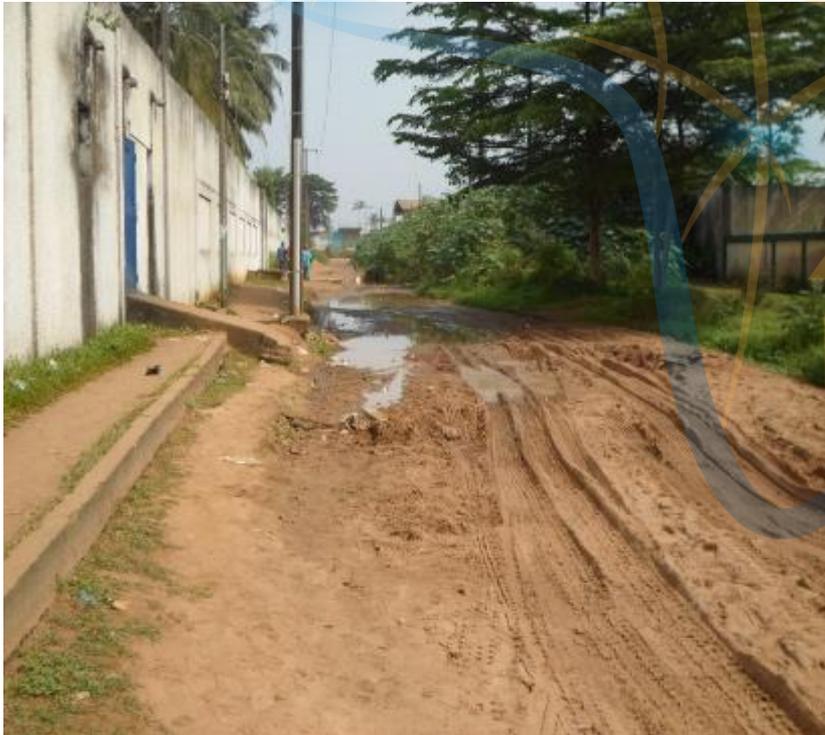
Voie 4 : Ensablement et bourbier

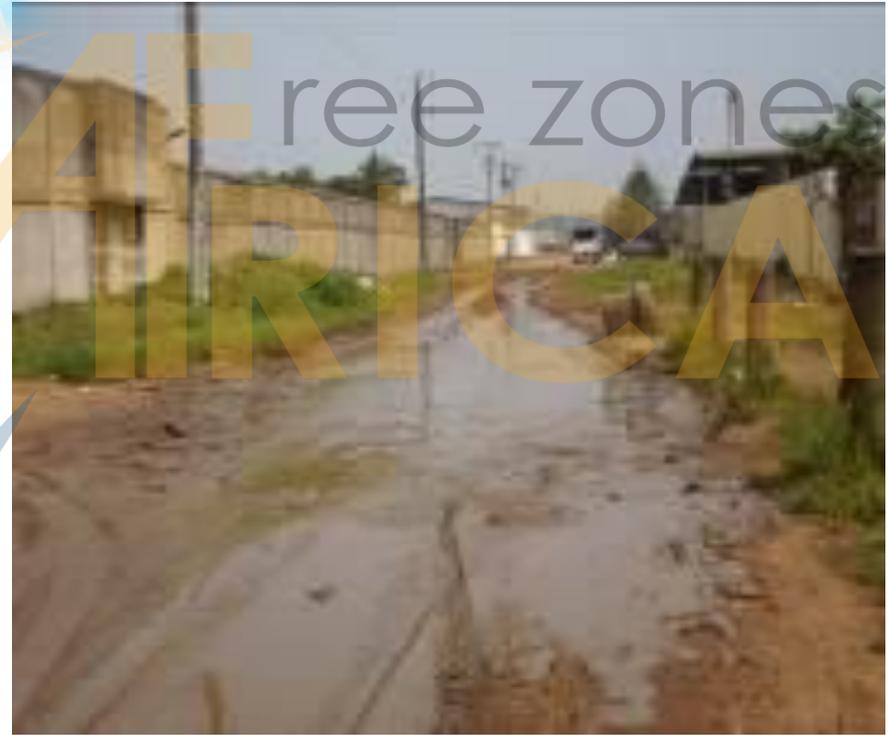
Voie R1 : bourbier

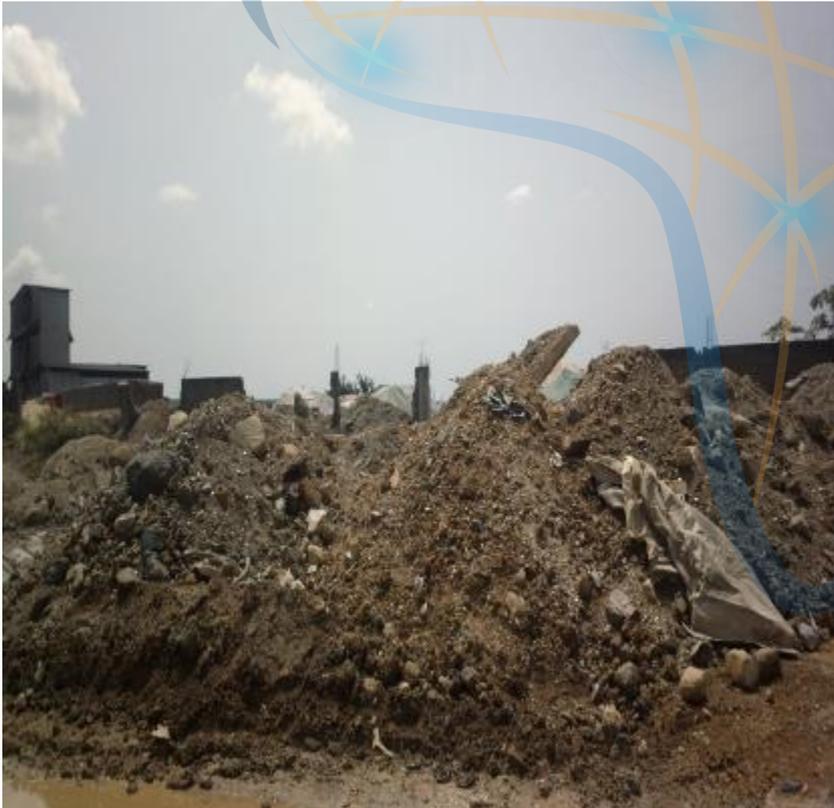
Voie R1 : dépôt de gravats

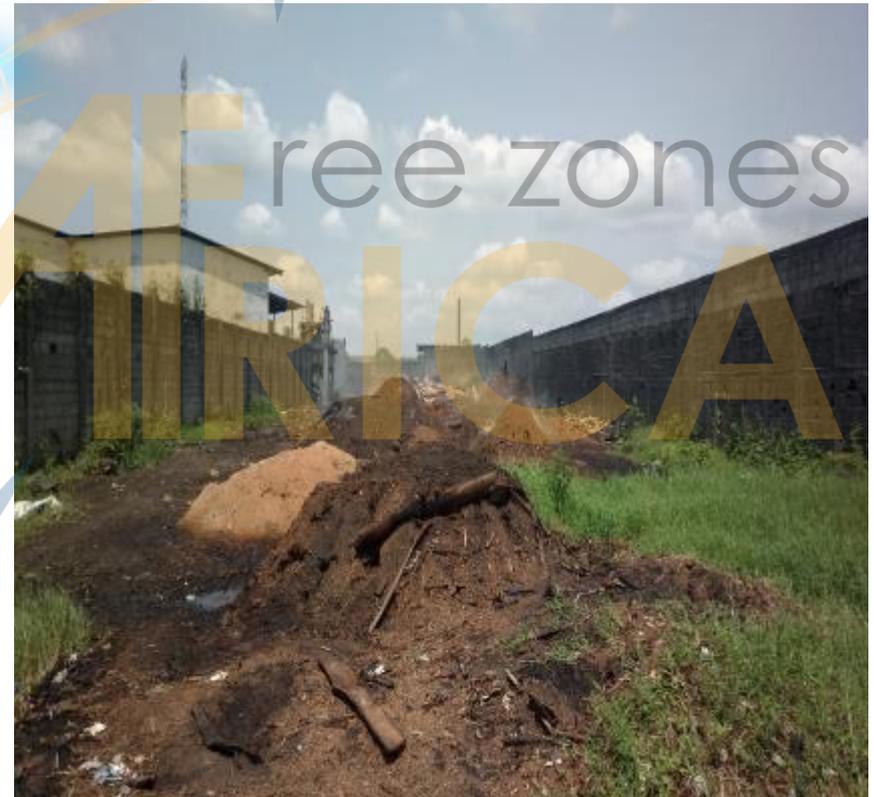
Voie V2 : site de fabrication de charbon

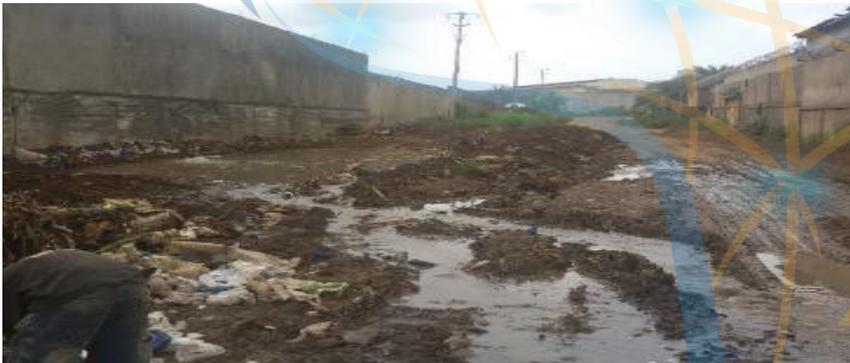
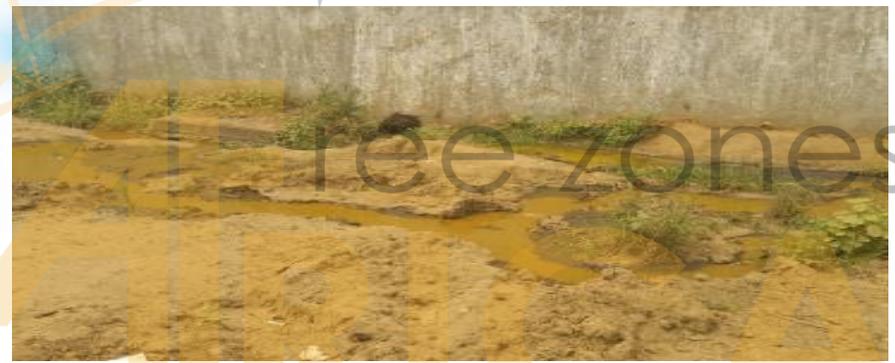
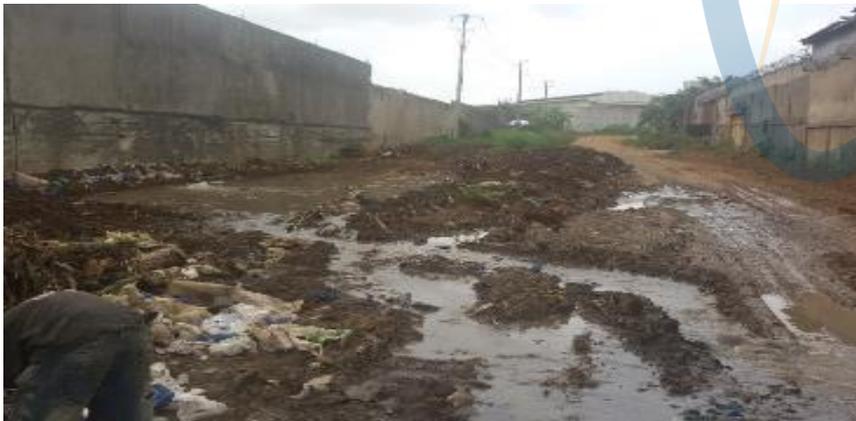
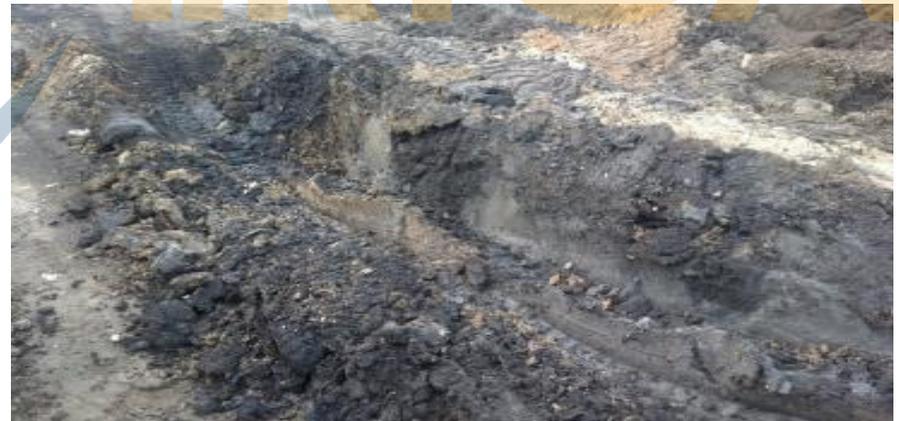
Pollution du sol en place occasionnant des purges

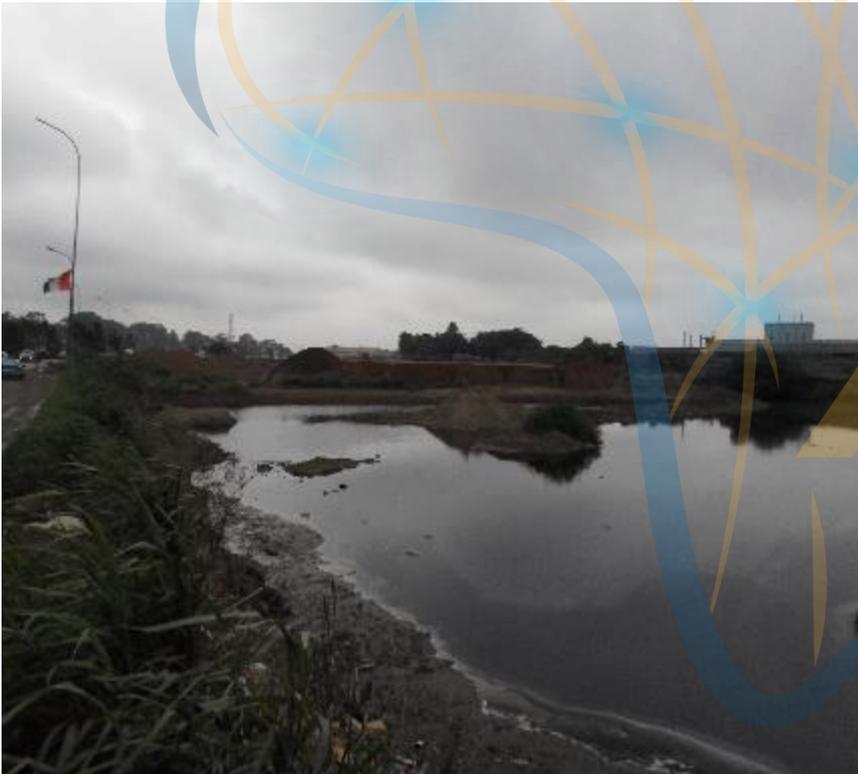
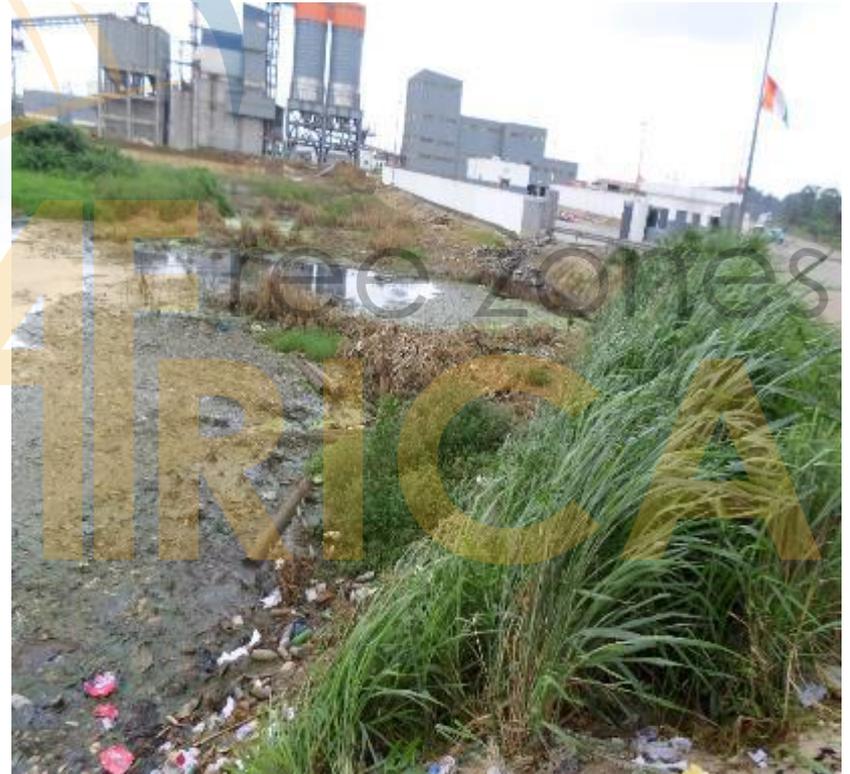
Pollution des eaux du bassin de la MACA

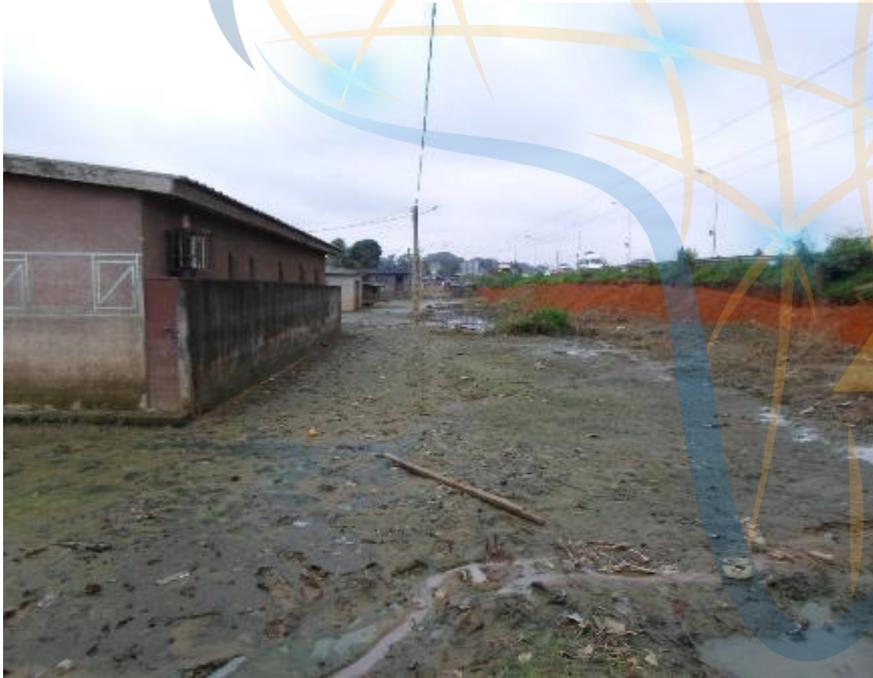
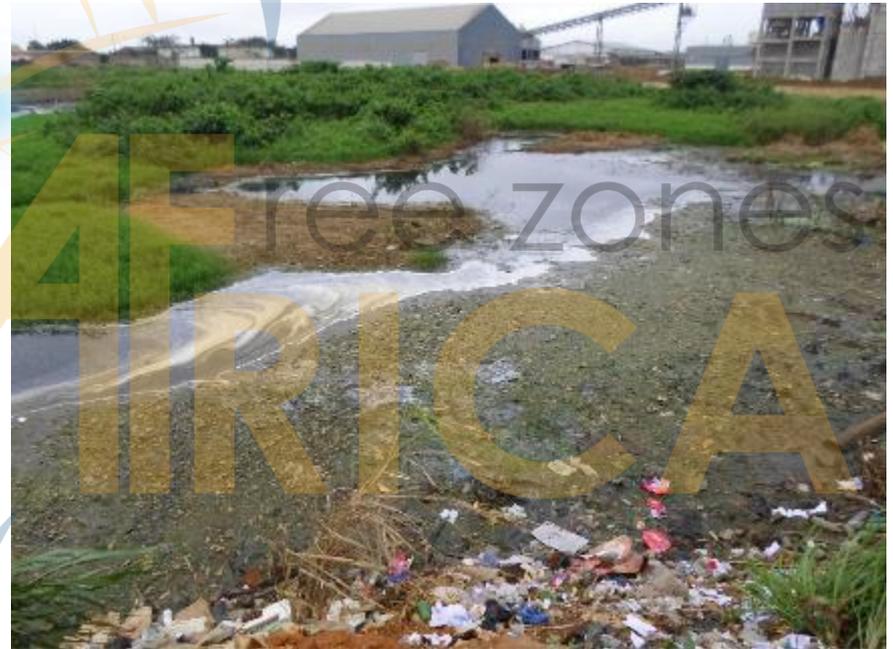
Riverains du bassin de la MACA
inondés

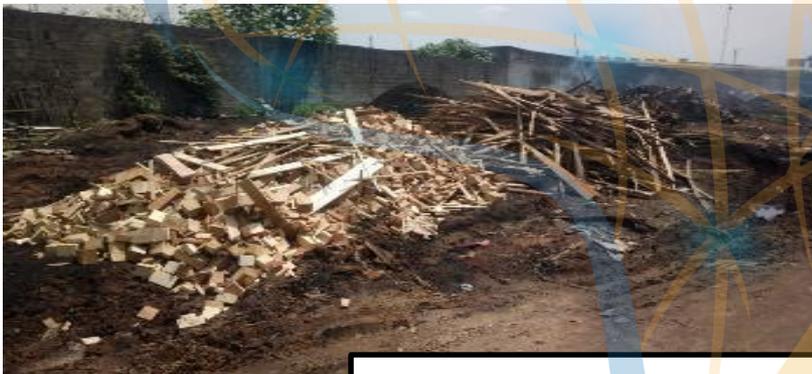
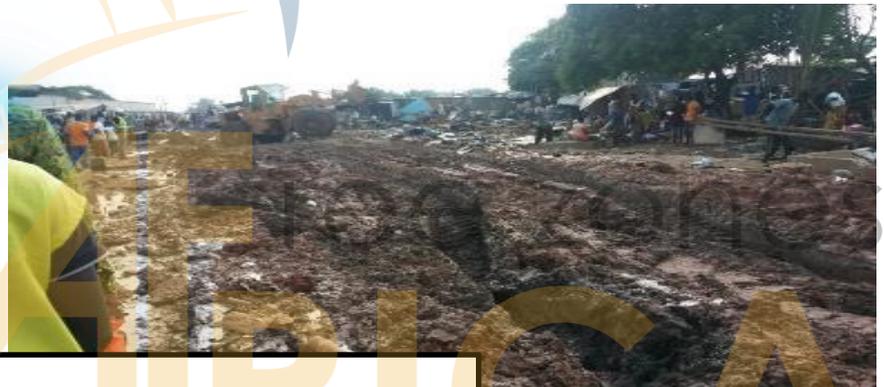
Dépôt d'immondices dans l'emprise des voies

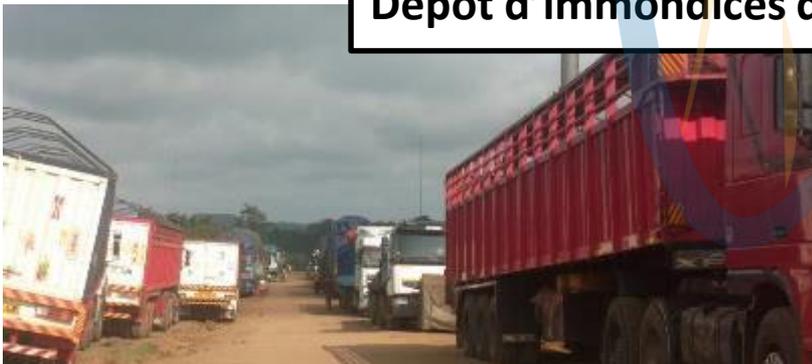
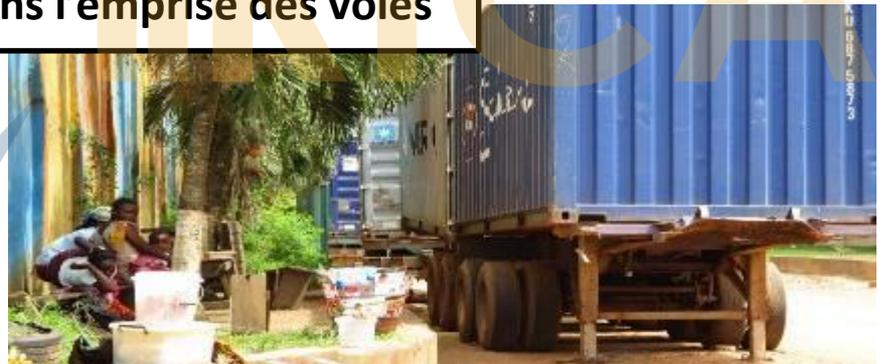
Emprises occupées par les stationnements anarchiques des poids lourds et des béquilles

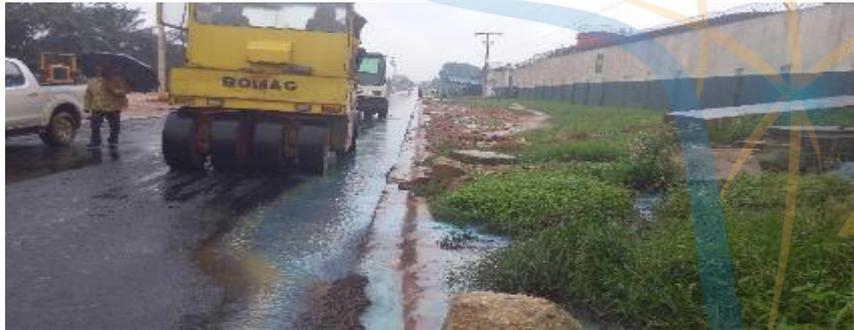
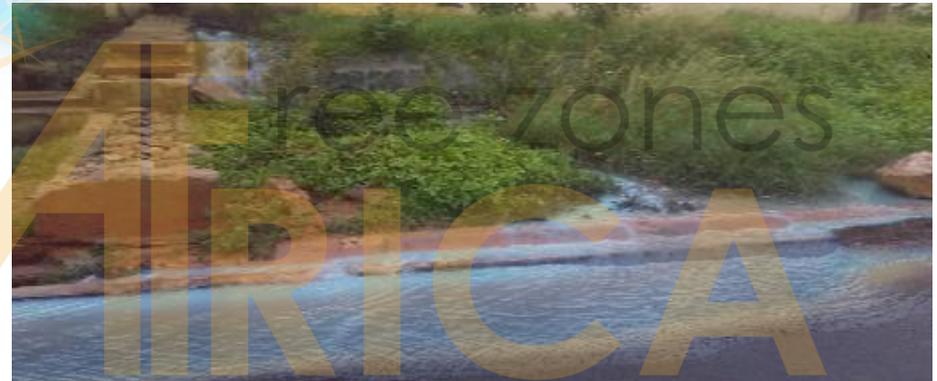
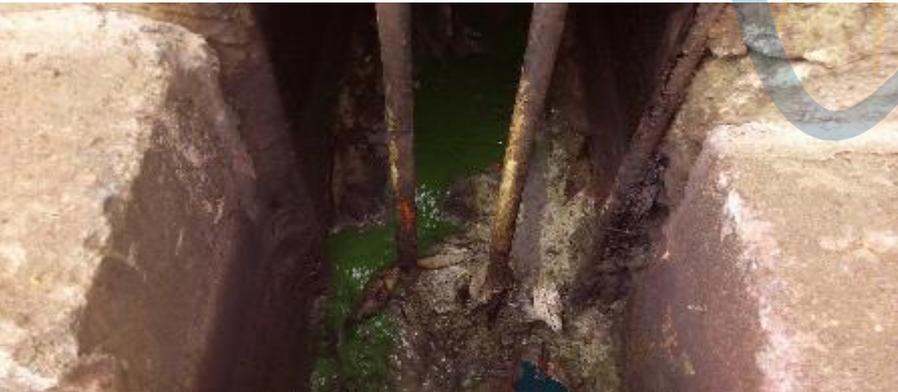
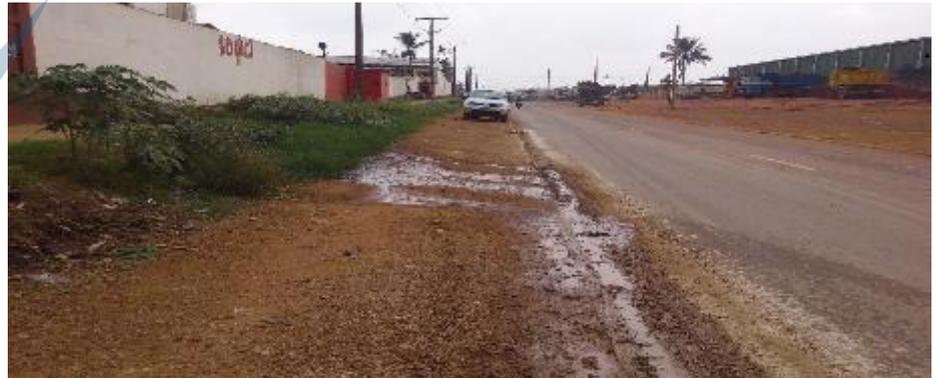
○ Déversement d'eau usée industrielle

□ Dégradation précoce des voies

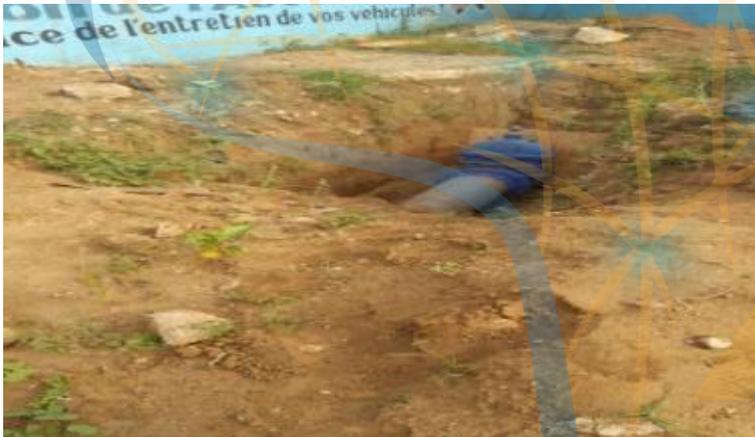
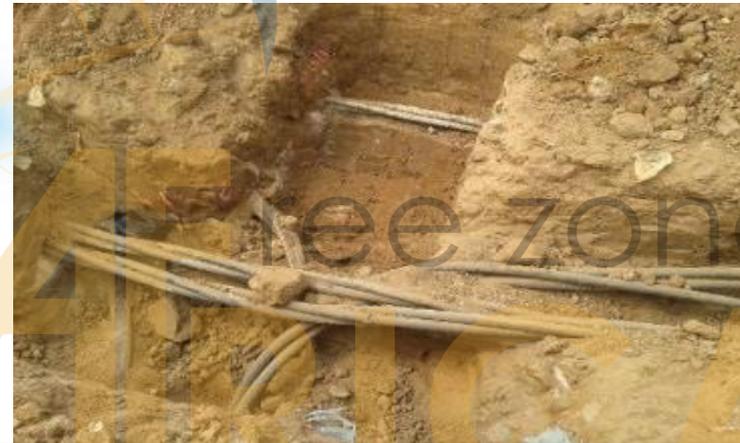
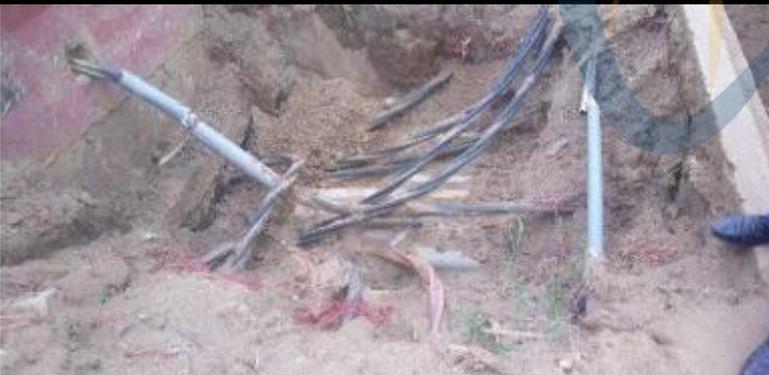
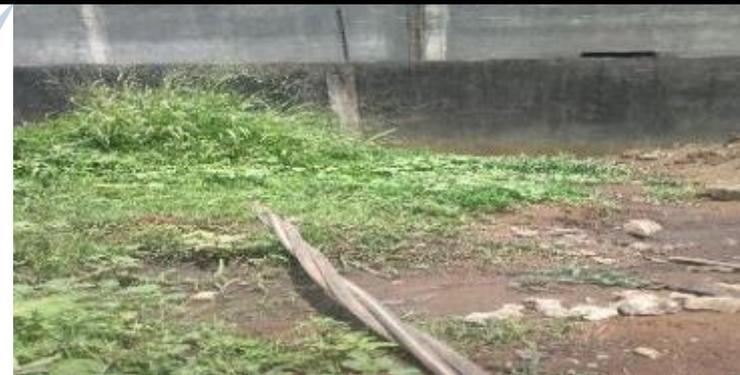
Emprises occupées par des installation anarchiques des réseaux divers
